Akustische Alterung lärmarmen Beläge durch Verschmutzung – Grundlegende Mechanismen

Altération acoustique d'enrobés phono-absorbants par colmatage – Mécanismes fondamentaux

VON DR.
TOBIAS BALMER
Dipl. Ing. Werkstoffe ETHZ,
Weibel AG, Forschung &
Entwicklung

VON
FRÉDÉRIC STEINER
MSc Civil Engineering ETHZ,
Weibel AG, Leitender
Geschäftsführer

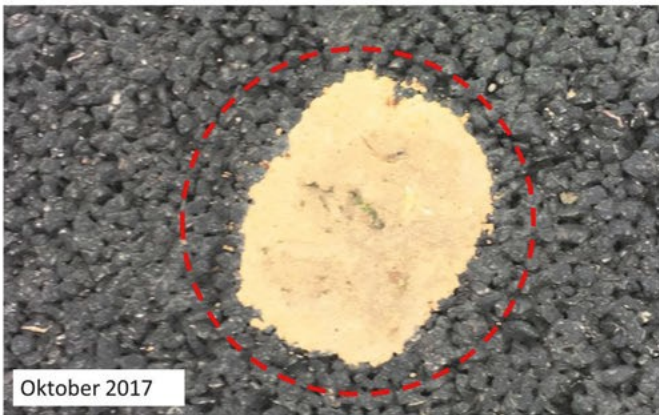
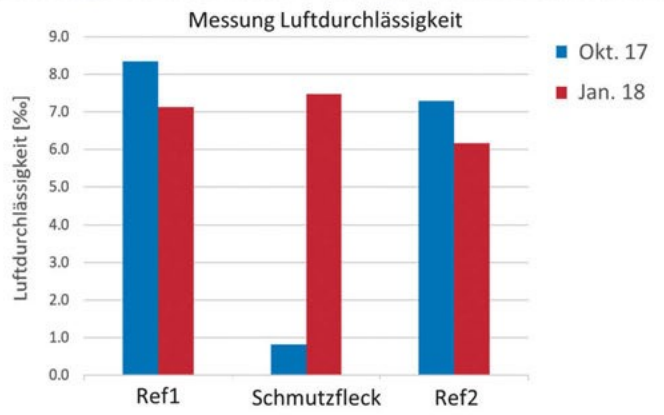
5 | Punktueller Schmutzeintrag auf Fahrbahn über die Zeit. Nach einem Monat war der Flecken Erde nach einigen Regenfällen noch gut sichtbar. Erst nach drei Monaten und intensiver Nässe im Winter war er verschwunden. Die Luftdurchlässigkeit hat sich an dieser Stelle wieder auf das Niveau der übrigen Strasse erholt, wie der Vergleich mit Referenz-Messwerten Ref1 und Ref2 an sauber gebliebenen Stellen der Strasse zeigen.

5 | Zone ponctuellement colmatée de terre. Après un mois, et quelques précipitations, l'encrassement est toujours bien visible. La disparition de cette saleté en surface n'intervient seulement après trois mois et d'importantes périodes humides en hiver. Le suivi par mesures de perméabilité à l'air, montre qu'en ce point, les capacités acoustiques ont été retrouvées et sont comparables à d'autres points référence n'ayant pas été encrassés.

Weniger intuitiv dagegen ist die Wirkung der Zeit. Um diese besser zu verstehen, wurden gezielt einzelne Schmutzstellen, die über «natürliche» Weise auf den Belag gelangt sind, über längere Dauer beobachtet und mit Messungen der Luftdurchlässigkeit verfolgt. Das Beispiel in Abb. 5 zeigt, wie ein Stück eingepresste Erde mit der Zeit verschwindet und sich die Luftdurchlässigkeit dabei erholt. Der Effekt dauerte mehrere Monate und ist von der Intensität der Nässeperioden abhängig. Durch die Pneu-Wirkung wird der Schmutz langsam ausgeschwemmt bzw. sickert in die Tiefe des Belags ein. Was hier messtechnisch dokumentiert ist, entspricht wohl dem oft erwähnten Selbstreinigungseffekt von porösem Asphalt. Nimmt man die Ergebnisse aus den Bohrkernen hinzu, wird aber auch klar, dass der Schmutz bei dieser «Selbstreinigung» nicht aus dem Belag verschwindet, sondern eher umverteilt wird.

L'influence du temps est en revanche moins intuitive. Pour mieux comprendre, des saletés, très denses, arrivées de façon naturelle en surface ont fait l'objet d'un suivi au cours du temps grâce à des mesures de perméabilité. L'illustration 5 montre comment une zone totalement colmatée par de la terre, récupère ses capacités de perméabilité à l'air au cours du temps. Cette régénération a nécessité plusieurs mois et dépend de l'intensité et la fréquence des périodes de pluie. La saleté est emportée lentement par les passages de pneu, et s'infiltre dans la profondeur de la couche. Cela correspond aux propriétés communément appelées «auto-nettoyantes» des enrobés phono-absorbants. Avec l'étude des carottes, il apparaît clairement que la saleté ne disparaît pas lors de cet «auto-nettoyage» de la couche, mais plutôt est redistribuée au sein de la couche.

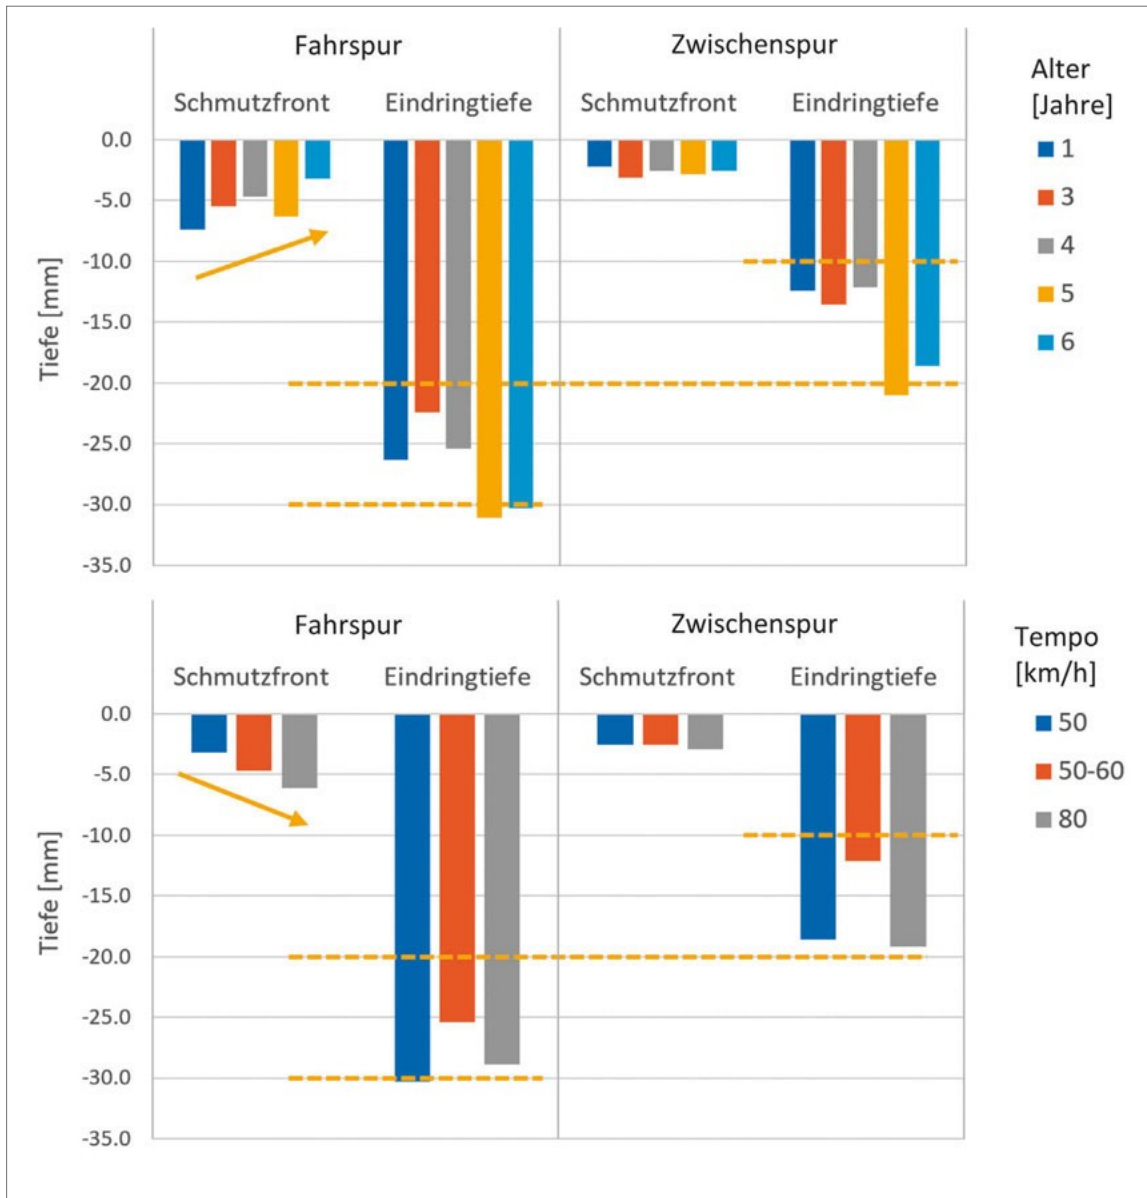
7 | Analyse zur Tiefe der Verschmutzung in Fahrspur und Zwischenspur dargestellt über Alter (oben) sowie nach unterschiedlichen Tempoklassen (unten). Im unteren Diagramm sind nur Beläge im mittleren und höheren Alter von 3 bis 6 Jahren berücksichtigt.

7 | Analyse de la profondeur de colmatage au droit des traces de roulement et entre celles-ci, en fonction du temps (en haut) et en fonction de la vitesse de circulation (en bas). Sur le diagramme du bas, uniquement des routes âgées de 3 à 6 ans ont été prises en compte.

In Abbildung 7 ist das Resultat der Analyse zur Tiefe der Verschmutzung in Bezug auf das Alter des Belags bzw. der vorherrschenden Fahrgeschwindigkeit dargestellt. Auffal-

Sur l'illustration 7 est présenté le résultat de l'analyse des critères front de colmatage et profondeur de pénétration en fonction premièrement de l'âge de l'enrobé et deuxièmement de la vitesse de circulation. La différence est frappante entre l'étude dans les traces de roulement et en dehors de celles-ci. Ces deux critères ne semblent que très peu dépendants de l'âge de l'enrobé ou de la vitesse de circulation. En effet, dans les traces de roulement, en très peu de temps (1 an seulement) la crasse atteint déjà une profondeur de pénétration de 20–30 mm, alors qu'entre les traces, seulement 10–20 mm de

lend ist in erster Linie der Unterschied zwischen Fahrspur und Zwischenspur. Mehr oder weniger unabhängig vom Alter und der Fahrzeuggeschwindigkeit bzw. innerhalb relativ kurzer Zeit von einem Jahr dringt der Schmutz in der Fahrspur in eine Tiefe von 20 bis 30 mm vor, während er in der Zwischenspur weniger tief im Bereich von 10 bis 20 mm zu liegen kommt. Im fortgeschrittenen Alter von über 5 Jahren stellt sich in der Spur ein Maximum bei rund 30 mm, zwischen der Spur bei 20 mm ein. Zu bemerken ist hier, dass die Schmutzkonzentration (Grad der Verstopfung) in dieser Tiefe – welcher im Zonenmodell der Zone 3 entspricht – lediglich sehr gering ist. Dagegen liegt die Schmutzfront jeweils unmittelbar vor dem Peak-Wert des Schmutzprofils (gemäß Abb. 6). Hierzu ist in der Fahrspur ein leichter Trend auszumachen, dass sich die Front mit dem Alter tendenziell zur Oberfläche verschiebt bzw. mit zunehmendem Tempo

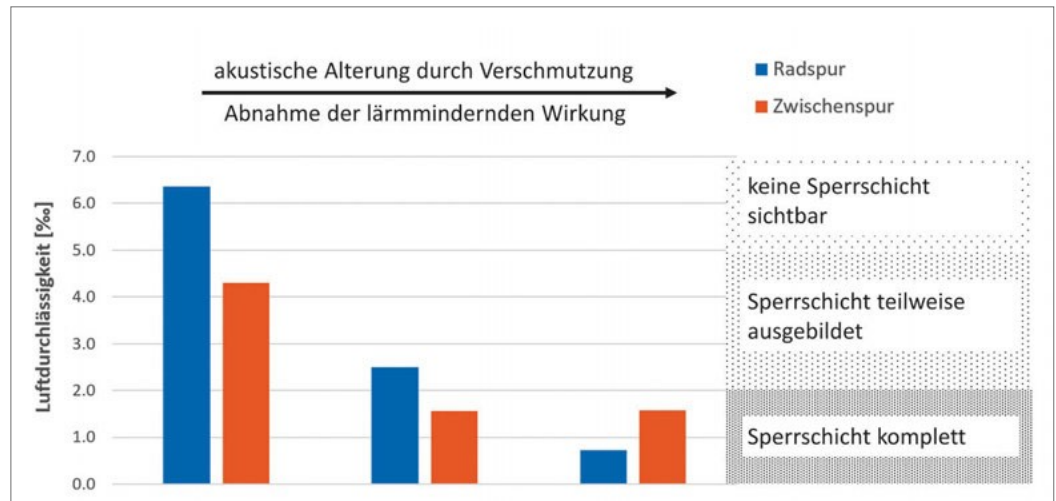
8 | Verlauf der Luftdurchlässigkeit des Belags im Zusammenhang mit der Entstehung der Sperrschicht.

8 | Evolution de la mesure de perméabilité à l'air au cours du temps, mise en relation avec la formation de la couche obturée.

Mit dem Eintrag von Schmutz verengen sich die kommunizierenden Poren über die Zeit. Damit bleiben neuankommende Schmutzpartikel immer näher an der Oberfläche hängen und es bildet sich eine Sperrschicht aus, welche die Poren in einer Tiefe von 5 bis 10 mm komplett schliesst. In Abbildung 8 ist der Zusammenhang zwischen der Luftdurchlässigkeit vom Belag und dem Zustand der Sperrschicht (ermittelt aus der Bohrkernanalyse) dargestellt. Die Luftdurchlässigkeit nimmt mit der Bildung der Sperrschicht im Laufe der Zeit stetig ab. Wegen geringerer Wirkung der Pneu bildet sich die Sperrschicht zwischen den Spuren schneller aus, wird dort aber auf die Dauer weniger kompakt/dick und bleibt damit langfristig etwas durchlässiger. Mit der Abnahme der Luftdurchlässigkeit nimmt die schallmindernde Leistung des Belags ab und widerspiegelt so die akustische Alterung durch Verschmutzung. Damit schliesst sich auch der Kreis zum eingangs erwähnten Beispiel in Abb. 1: am Standort 1 war die Sperrschicht im Bohrkern aus der Spur komplett ausgebildet, während sie am Standort 2 nicht vorhanden war.

du sable. Ainsi, par l'effet intensif du roulement des pneus, la saleté entre en profondeur dans la couche au droit des traces, alors qu'en dehors des traces, celle-ci reste en surface. Avec l'entrée de cette crasse, les pores communicants se remplissent avec le temps. De cette façon, les particules de saleté, nouvellement entrées dans la couche, colmatent de plus en plus proche de la surface. Il se forme alors une couche obturée qui ferme complètement les pores dans une profondeur de 5–10 mm. Dans l'illustration 8, le lien entre la perméabi-

lité à l'air et l'état de la couche obturée (déterminé grâce à l'analyse de carottes) est représenté. La perméabilité à l'air diminue avec la formation de la couche obturée au cours du temps. À cause d'un plus faible effet des pneus, la couche obturée entre les traces se forme plus rapidement et plus proche de la surface. Néanmoins, celle-ci reste nettement moins compacte que dans les traces et offre ainsi une meilleure perméabilité à l'air. La baisse de la perméabilité à l'air, entraîne nécessairement une diminution des performances phoniques, ce qui reflète le vieillissement acoustique par colmatage. Ainsi les constats concernant l'exemple évoqué initialement peuvent être expliqués: à l'endroit 1, la couche obturée était complètement formée alors qu'à l'endroit 2 elle était inexistante.
